Оценка технического состояния кровель крупнопанельных жилых зданий, возведенных в Беларуси до 1993 г.

Assessment of the Technical Condition of Roofs of Large-Panel Residential Buildings Erected in Belarus before 1993

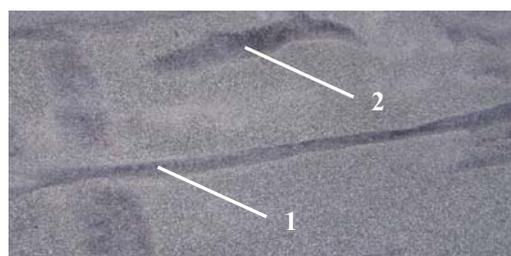
– потеря заводской защитной посыпки на отдельных участках водоизоляционного ковра (рис. 3); причина появления дефекта – длительное воздействие атмосферных факторов (перепад температур и влажности наружного воздуха) на рулонный материал;

Рис. 3. Состояние верхнего слоя водоизоляционного рулонного ковра: 1 – верхний слой водоизоляционного рулонного ковра с разрушенной защитной заводской посыпкой; 2 – складки в верхнем слое водоизоляционного рулонного ковра

Fig. 3. Condition of the upper layer of the waterproofing roll-up carpet: 1 – top layer of a waterproof rolled carpet with a destroyed protective factory sprinkle; 2 – folds in the upper layer of the waterproof roll-up carpet

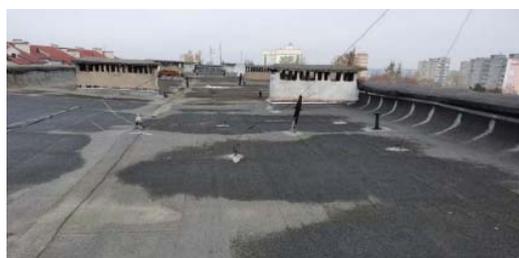
– застой атмосферной воды на участках кровли (рис. 4); причина образования дефекта – локальные разрушения (размораживание) цементно-песчаной стяжки;

Рис. 4. Застой атмосферной воды на кровле
Fig. 4. Stagnation of atmospheric water on the roof

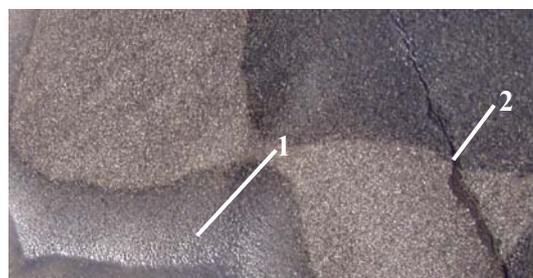
– вздутия между слоями кровельного рулонного ковра на отдельных участках кровли (рис. 5); причина – нарушение технологии выполнения кровельных работ.

Рис. 5. Дефекты, вызванные нарушениями технологии выполнения кровельных работ: 1 – вздутия между слоями кровельного рулонного ковра; 2 – отслоения в местах нахлестки полотнищ

Fig. 5. Defects caused by violations of roofing technology: 1 – swelling between the layers of the roofing roll carpet; 2 – peeling in places of overlapping panels
