## РЕКОНСТРУКЦИЯ УСАДЕБНЫХ ДОМОВ НА ТЕРРИТОРИИ БЕЛАРУСИ В СЕРЕДИНЕ XIX – НАЧАЛЕ XX в.

*Асп. ГУЗ О. В.*

*Белорусский национальный технический университет*

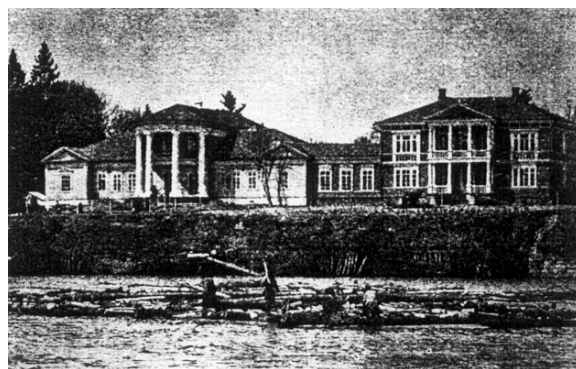
Рис. 1. Дом в Дорошевичах. Около 1914 г.

Еще один интересный, но достаточно типичный для того времени вид реконструкции был выполнен в усадьбе Дорошевичи (Петриковский район) (рис. 1). В первой трети XIX в. здесь построили большой одноэтажный дом. «Был деревянный, на высоких фундаментах, обшитый досками; стены покрашены в светло-серый, кровля из гонта в красный, обрамления окон и колонны оштукатурены в белый... Главным его украшением были два класси-

цистических четырехколонных портика: один прямоугольный, с северного въезда, другой полукруглый, выдвинутый на юг к реке» [4, с. 10]. В 1890 г. хозяин дома Хероним Киневич пристроил новый двухэтажный корпус для семьи старшего сына [5, с. 39]. Новая пристройка была двухэтажной деревянной с четырехколонным портиком, выходящим на фасад, обращенный к реке. Судя по фотографии, пристройка выполнена в тех же пропорциях, что и старый дом. В результате реконструкции здание потеряло симметрию, два соединенных между собой объема равноценны. Это редкий случай, когда новая пристройка подчинена существующему старому дому и выполнена в том же стиле.

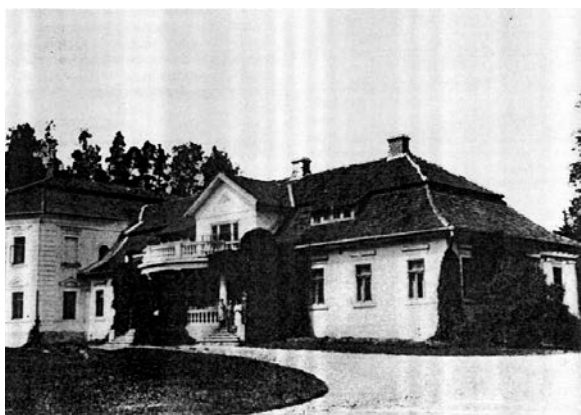
Рис. 2. Дом в Будславе после реконструкции

В Будславе (Мядельский район) в 1908–1910 гг. к деревянному дому с торцевой стороны был пристроен двухэтажный каменный объем. По проекту архитектора С. Сестренцевича по центру деревянного дома пристроили обширную веранду с балконом (рис. 2). В процессе реконструкции также устроены мансардные помещения и заменена оконная столярка, вместо маленьких квадратных членений окон устроены большие прямоугольные [8, с. 54]. Деревянный дом конца XVIII в. не теряет своего главенствующего положения в композиции. Пристройка и портик выполнены в плавных изогнутых линиях барокко. В результате реконструкции увеличилась жилая площадь, а старый дом превратился в живописную резиденцию, отвечающую вкусам хозяев.

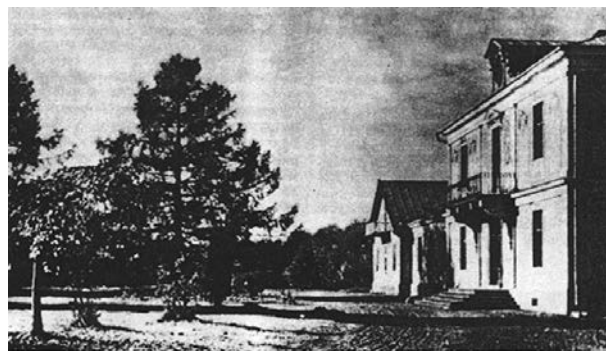
Рис. 3. Дом в Игнатичах

Новое двухэтажное каменное здание с одноэтажным крылом было пристроено к частично разобранному старому деревянному дому в Игнатичах (Минский район) в 1914 г. Проект усадебного дома был выполнен архитектором и художником И. Врублевским в барочных формах с богатой детализировкой на фасаде. Центр дома подчеркнут люкарной и балконом на больших закругленных кронштейнах. В результате новое здание стало центром композиции (рис. 3).

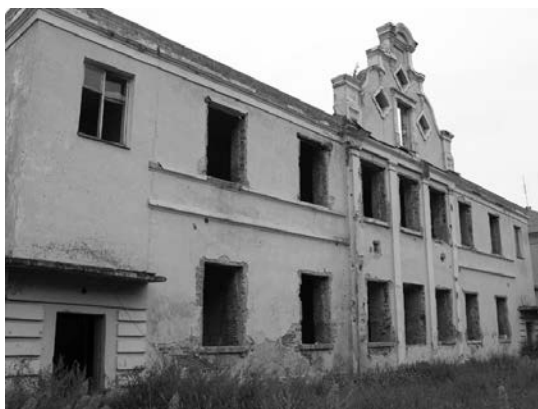
Рис. 4. Дом в Перковичах (фото 2004 г.)

В Перковичах (Дрогичинский район) в конце XIX в. четырехколонный портик был разобран после несчастного случая, когда извозчик

на четверке лошадей разбился об один из столбов (рис. 4). В 1906 г. был пристроен неоренесансный фронтон [9, с. 137].

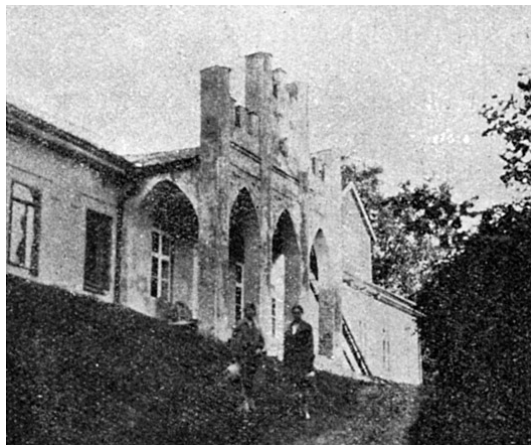
Рис. 5. Дом в Заверьи после реконструкции

Во многих усадебных домах, наоборот, были пристроены балконы на колоннах перед главным входом. В Заверьи (Браславский район) в середине XIX в. хозяева решили сделать главным западный фасад дома, посередине которого пристроили портик в готическом стиле, украшенный гербами Мирских и Гадлевских из черного дуба [10, с. 118]. В результате восточный фасад с четырехколонным портиком остался в классическом стиле, а западный приобрел готические черты (рис. 5). К парковому фасаду дома в Видзах-Ловчинских (Браславский район) в 1900 г. по проекту известного архитектора Т. Ростворовского была пристроена двухэтажная арочная галерея. Дом в Видзах-Ловчинских со стороны озера выглядит двухэтажным, так как рельеф значительно понижается к озеру и открывается цокольный этаж. До реконструкции посередине находилась деревянная галерея.

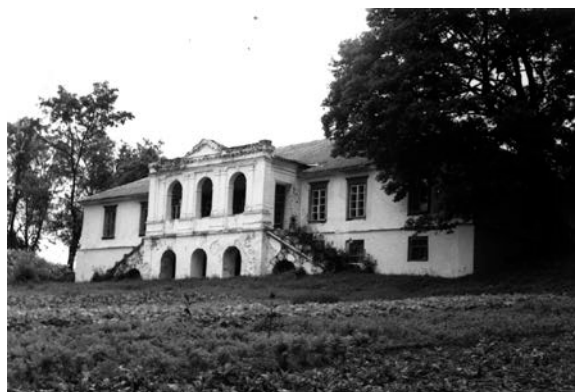
Рис. 6. Дом в Видзах-Ловчинских (фото 2003 г.)

После перестройки этот фасад значительно изменился, приобрел черты ренессанса, а главный фасад остался в стиле классицизма (рис. 6).

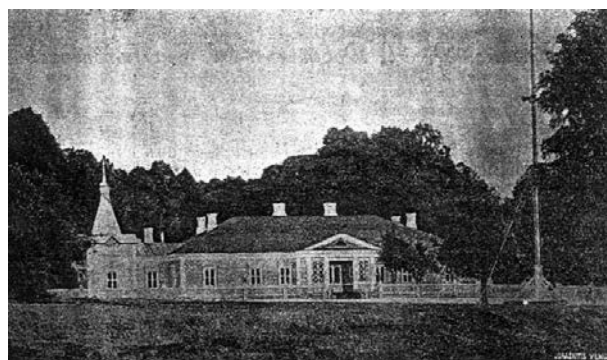
Рис. 7. Дом в Старом Борисове после реконструкции

Несколько иная ситуация у дома императора Наполеона I в Старом Борисове (рис. 7). Имение было куплено князьями Н. Н. и П. Н. Романовыми в 1899 г. [13, с. 60]. Среди построек был полуразвалившийся от ветхости дом, который использовался под конюшню. В начале XX в. этот дом считался достопримечательностью, так как, по-видимому, в нем останавливался Наполеон при переправе французов через Березину. После выкупа имения управляющий Д. П. Мещеринов получил разрешение

великих князей на реставрацию дома по имеющимся в его распоряжении данным. После реконструкции дом сохранил свой старый план с небольшими изменениями: «...с внешней стороны представляет одноэтажное здание, окрашенное в серовато-голубой цвет, перед домиком разбит цветник; крыша сделана на старинный лад гонтом... Дом состоит из 12 комнат, не считая сеней и церкви, пристроенных в 1899–1900 годах... Церковь и сени – единственное отклонение от плана, по которому дом был выстроен до 1812 года» [13, с. 61]. Церковь была пристроена и освещена по желанию матери владельцев [14].

Судя по сохранившимся фотографиям, пристройка церкви значительно изменила облик дома. Дом времен Наполеона – типичная для своего времени одноэтажная деревянная постройка, вытянутая в плане с портиком у главного фасада. После восстановления и пристройки церкви композиция стала несимметричной. Церковь была пристроена к левому торцу здания и перекрыта высокой шатровой крышей, что придало живописность облику здания. При реконструкции не преследовалась цель сделать дом-музей. Здание было предназначено для отдыха высочайших особ, комнаты обставлены комфортабельно.
